Май 2015г.
заказ № 2015-00707-00-0

ТЕХНИЧЕСКОЕ ЗАКЛЮЧЕНИЕ

о состоянии торцевых фасадов здания
по адресу:
Ясный проезд, дом 5А.

Заказчик: ГУП ДЕЗ района Южное Медведково.

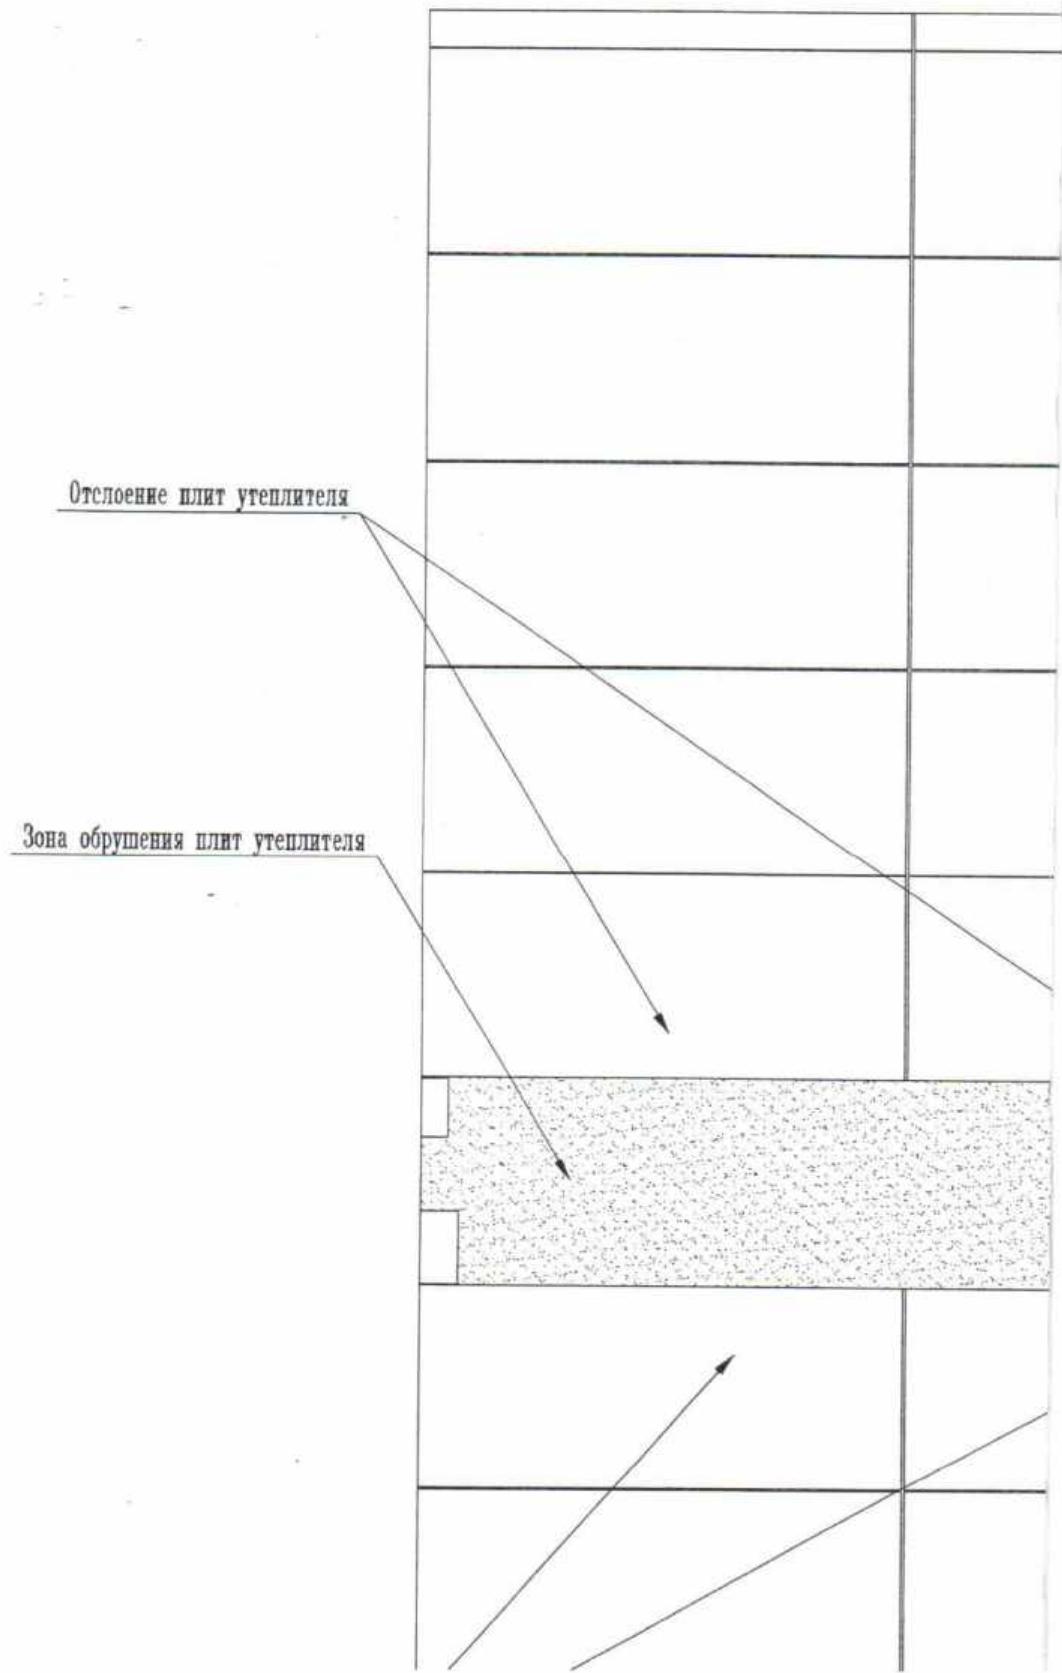
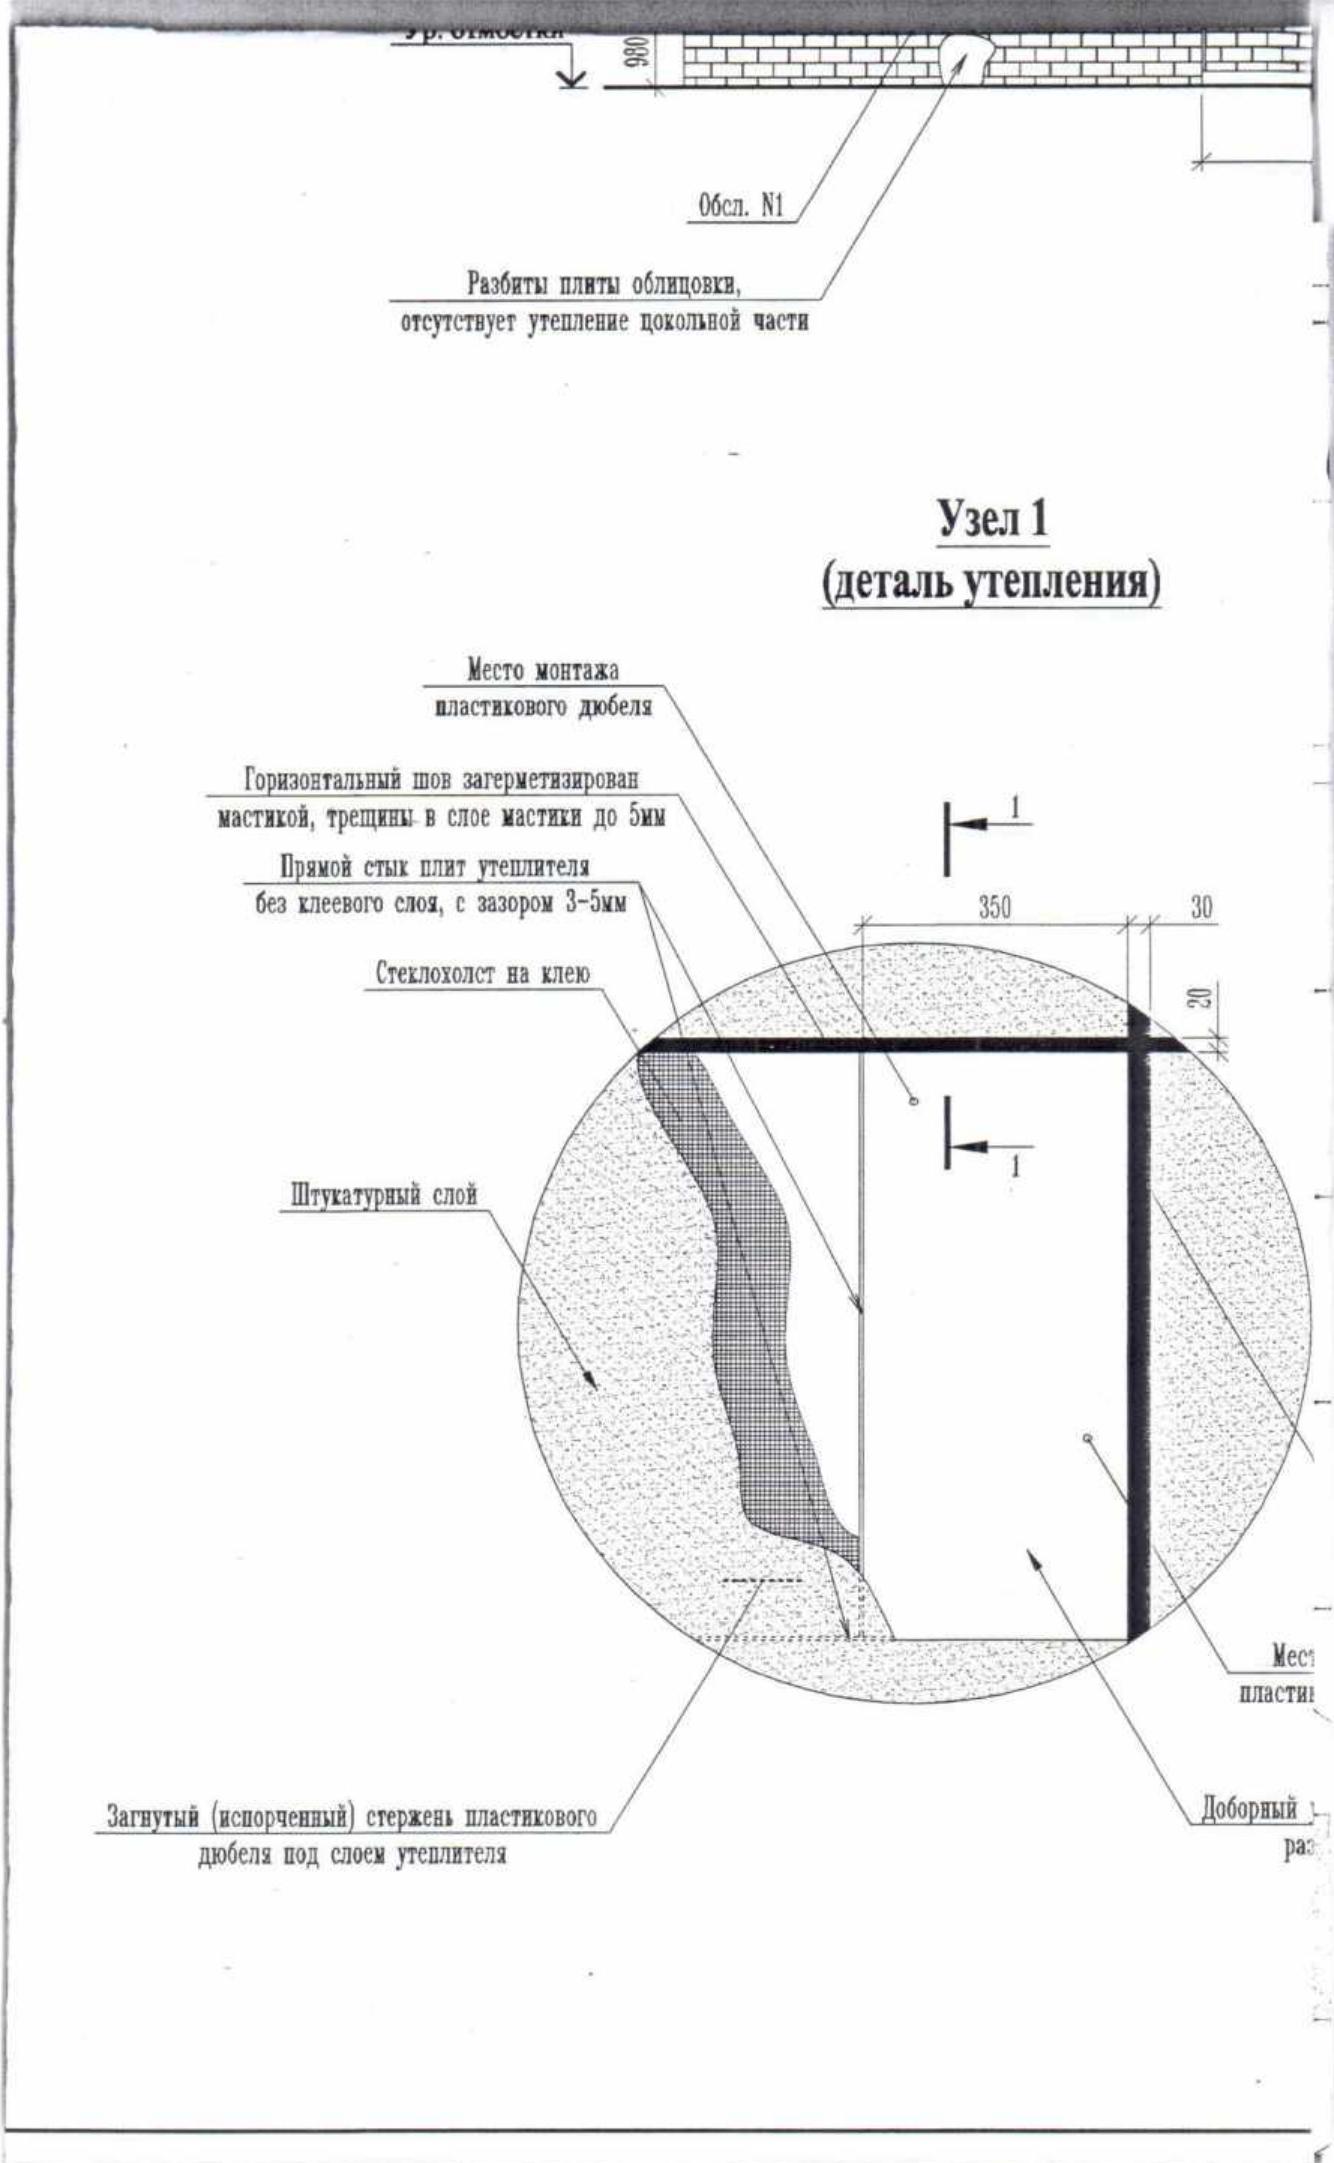
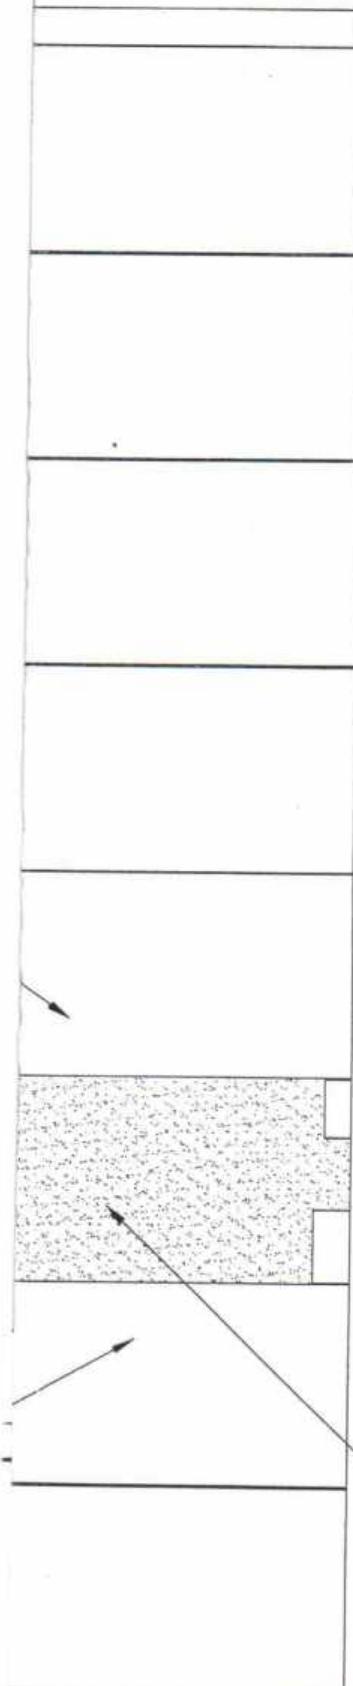
оси "1"

Отслоение плит утеплителя

Отлив из оцинкованной стали
с креплением к слою утеплителя

Зона разрушения штукатурного слоя, выпадение слоя герметик
следы запенивания, временные крепления дюбелями поверх слоя шт

Отслоение, выпучивание плит утеплителя, временно
крепление дюбелями в отдельных местах, грозят обруше

Вертикальный шов $t=30\text{мм}$, загерметизирован
мастикой, трещины в слое мастики до 6мм

Горизонтальный шов $t=20\text{мм}$, загермети
мастикой, трещины в слое мастики д

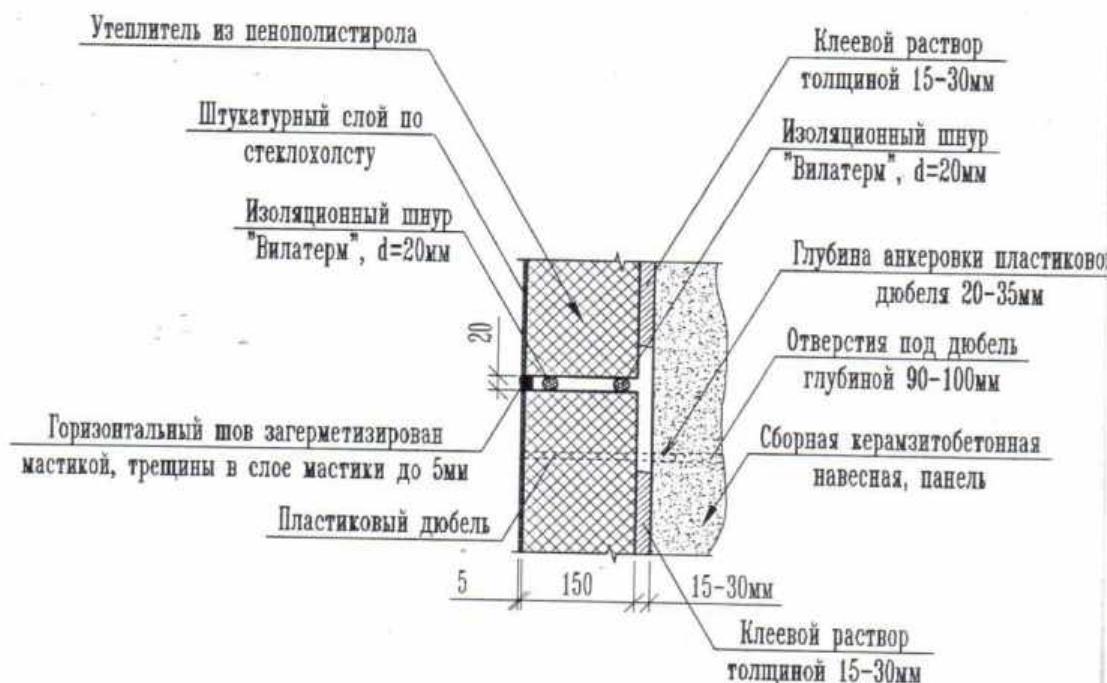
Разрез 1-1

Вертикальный шов загерметизирован
мастикой, трещины в слое мастики до 6мм

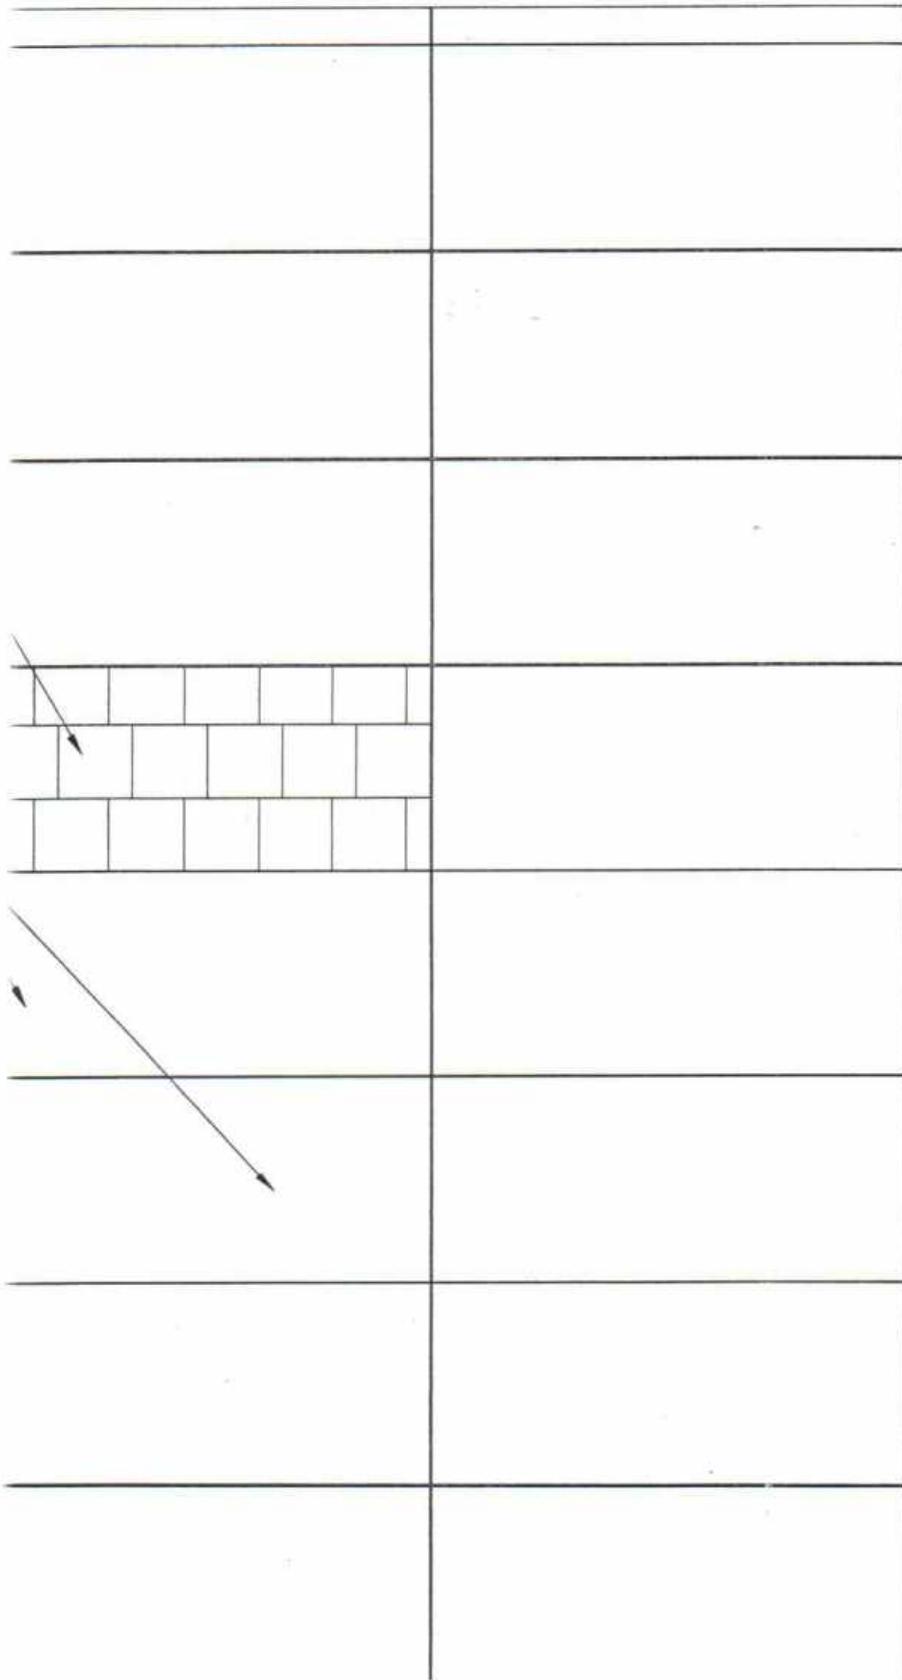
Торцевой фасад по оси "2"

Вертикальный шов $t=20\text{мм}$, загерметизирован
мастикой, трещины в слое мастики до 6мм

Отлив из оцинкованной стали
с креплением к слою утеплителя

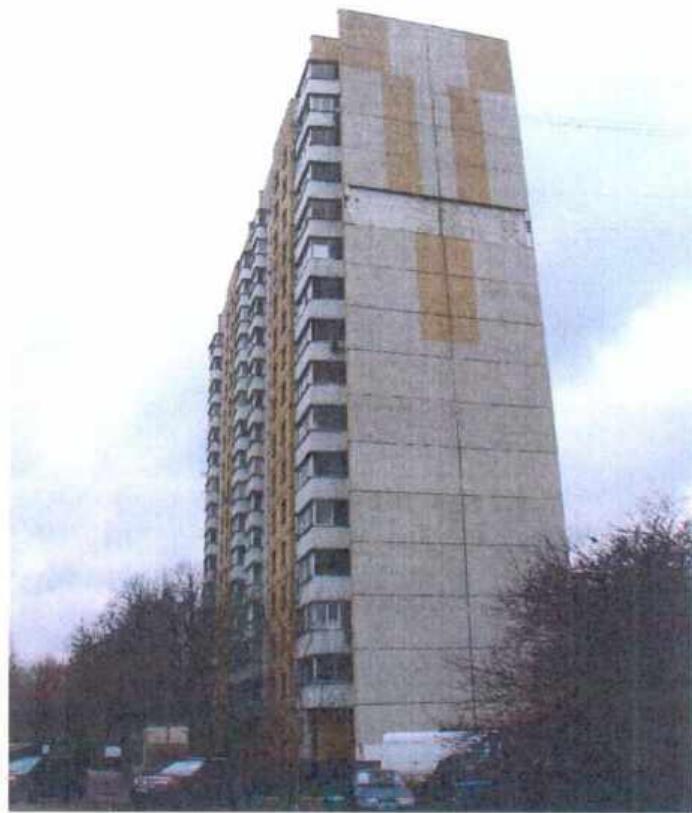
Фото 1: Торцевой фасад по оси «1»

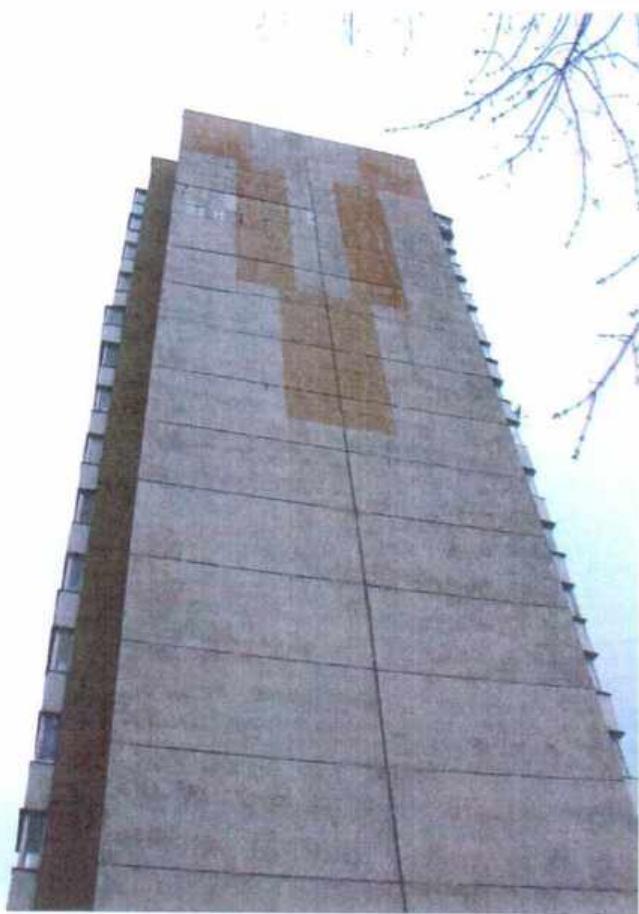
Фото 2: Фрагмент торцевого фасада по оси «2»

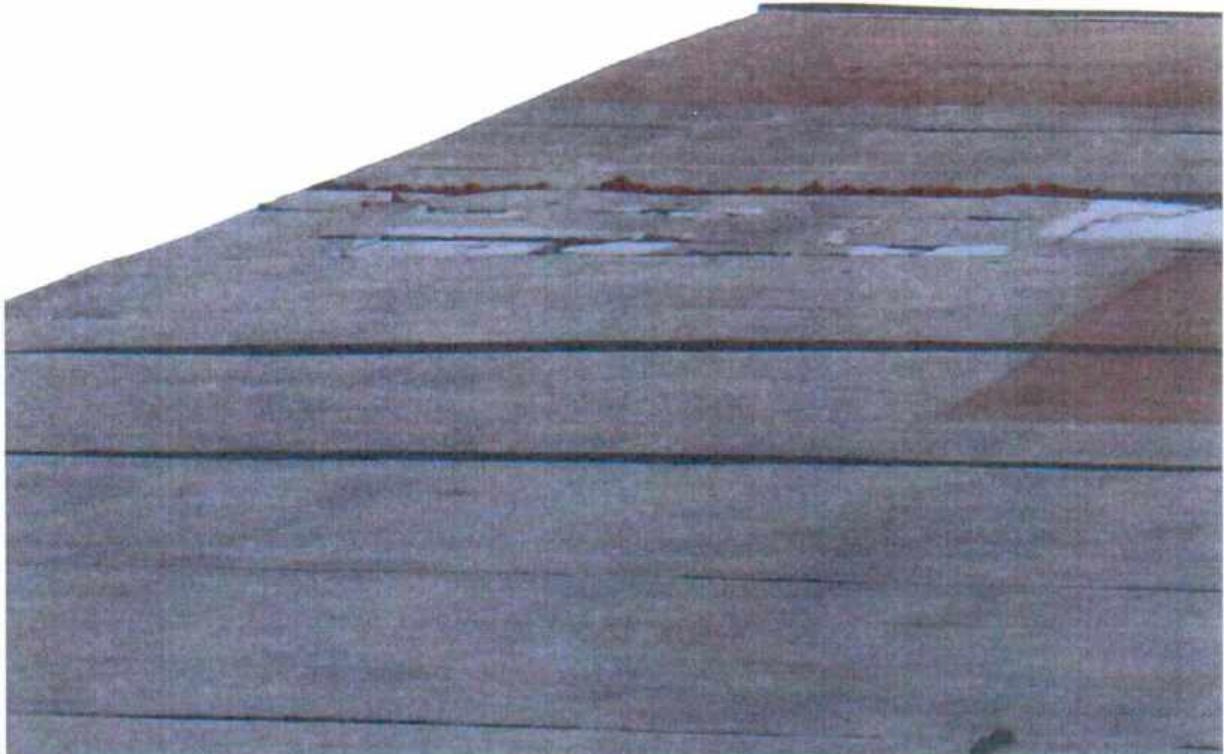
8.3 На фасаде по оси «2» в уровне 12-13-го этажа имеются места отслоения, выпучивания плит утеплителя, грозят обрушением (смотри графическую часть, фото).

Фото 3: Фрагмент выпучивания плит утеплителя фасада по оси «2» в уровне 10-11 эт

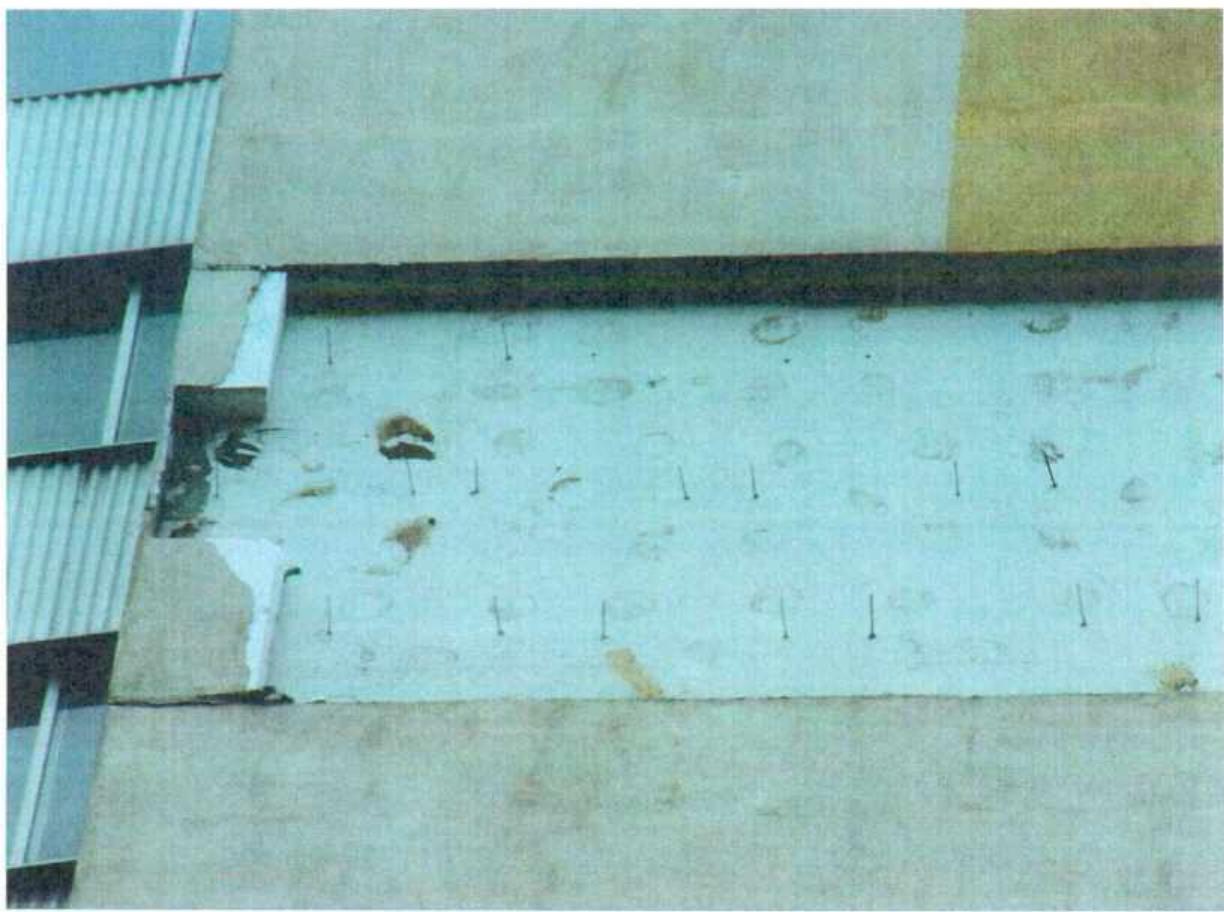
8.7 На фасаде по оси «1» в уровне 12-го этажа произошло отслоение и обрушение участка утепления фасада на площади $\approx 36 \text{ м}^2$. Причинами данного обрушения являются следующие факторы:

- недостаточное количество точек крепления плит утеплителя (фактически в 2-х местах, согласно рекомендациям завода изготовителя от 4-х до 10 шт в зависимости от расположения плиты и высоты здания);
- применение пластиковых дюбелей недостаточной длины, в связи с чем имеется недостаточная глубина анкеровки дюбелей в тело керамзитобетонных панелей (20-35мм), при длине распорной части дюбеля 50мм;
- клеевые растворы крепления плит утеплителя наносились на окрашенные (неочищенные) поверхности керамзитобетонных панелей, когда уже имелось шелушение их окрасочного слоя;
- наличие загнутых (недемотированных) испорченных стержней дюбелей под плитами утеплителя;
- многочисленные трещины в слое герметика горизонтальных и вертикальных швов плит утепления, что приводило к попаданию осадков под плиты утеплителя и их замораживания в осенне-зимний период.

Фото 4: Фрагмент обрушения утеплителя торцевого фасада по оси «1»

3. На основании проведенного в выборочном порядке инженерного обследования и в соответствии с существующей нормативной и законодательной базой, отдел инженерных изысканий института «МосжилНИИпроект» считает, что торцевые фасады здания требуют ремонта с заменой утепления и устранением дефектов отмеченных в данном техническом заключении по разработанному проекту.

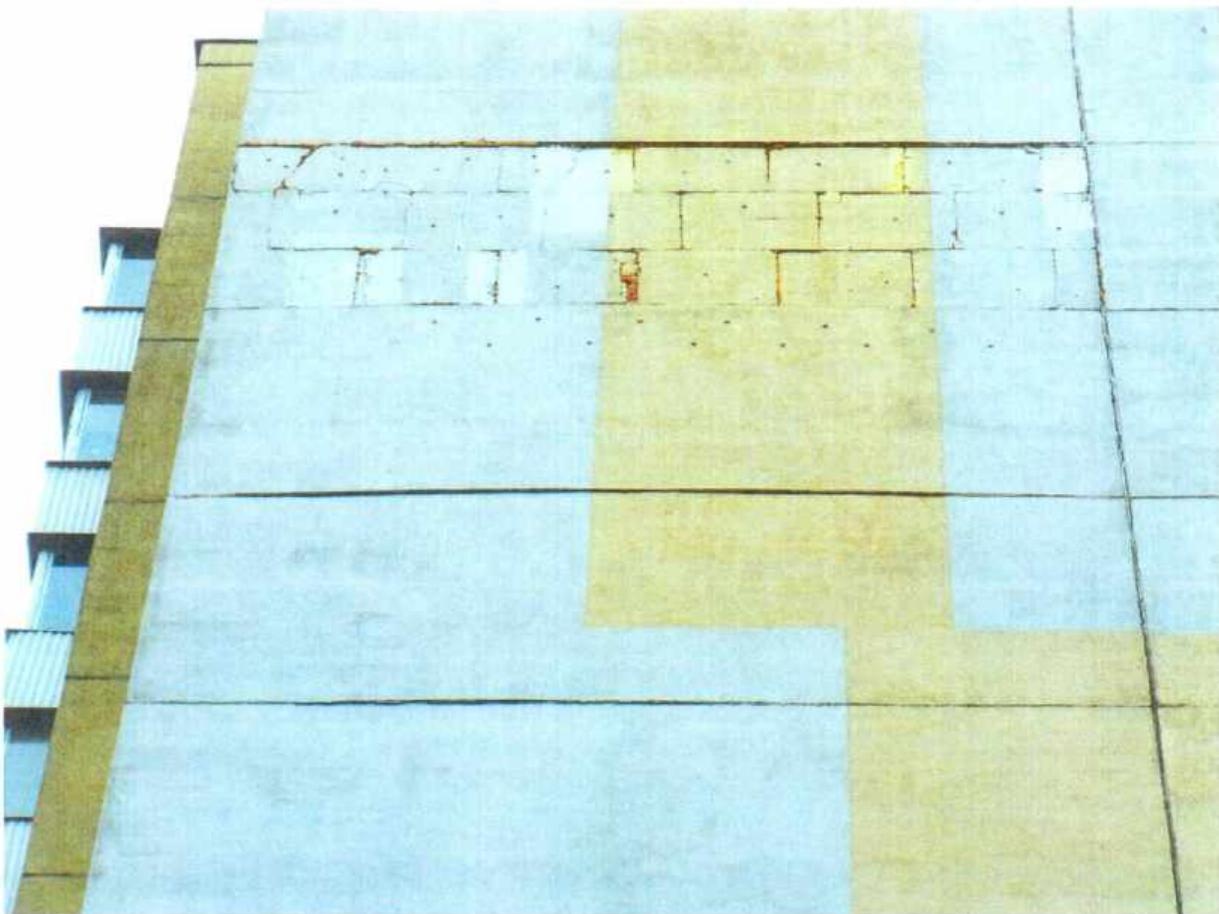
8.2 На фасаде по оси «2» в уровне 14 го этажа имеются места разрушения штукатуроного слоя, выпадения слоя герметика из швов, следы запенивания, временные крепления плит утеплителя дюбелями поверх слоя штукатурки (смотри графическую часть, фото).

Фото 5: Фрагмент торцевого фасада по оси «2» в уровне 14-го этажа

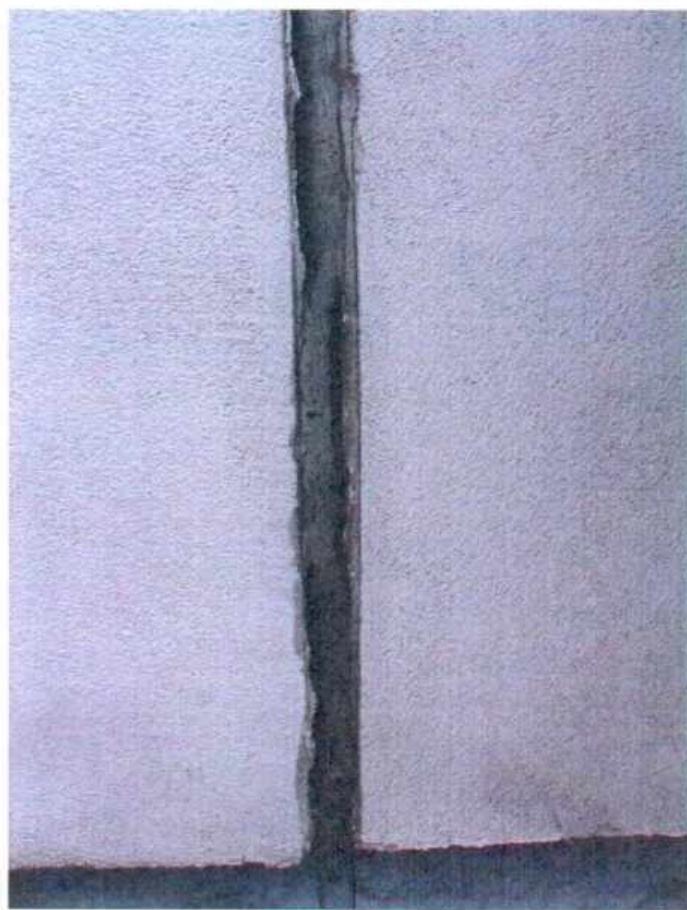
8.5 По торцевым фасадам, повсеместно имеются разрывы слоя герметика горизонтальных и вертикальных швов плит утеплителя, разрывы до 6мм (смотри графическую часть, фото).

Фото 6: Фрагмент герметизации вертикального стыка плит утеплителя

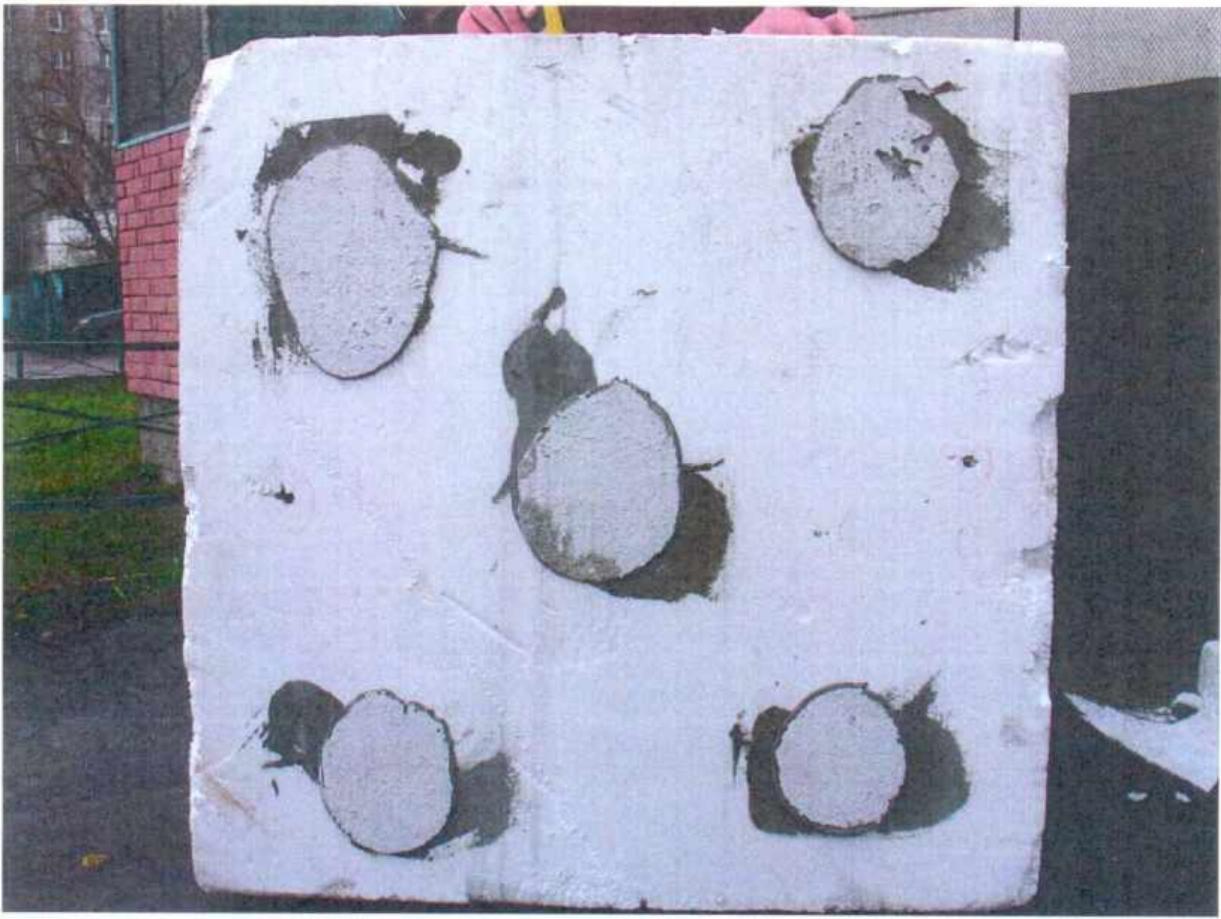
Фото 7: Фрагмент крепления рядовой плиты утеплителя (2 дюбеля)

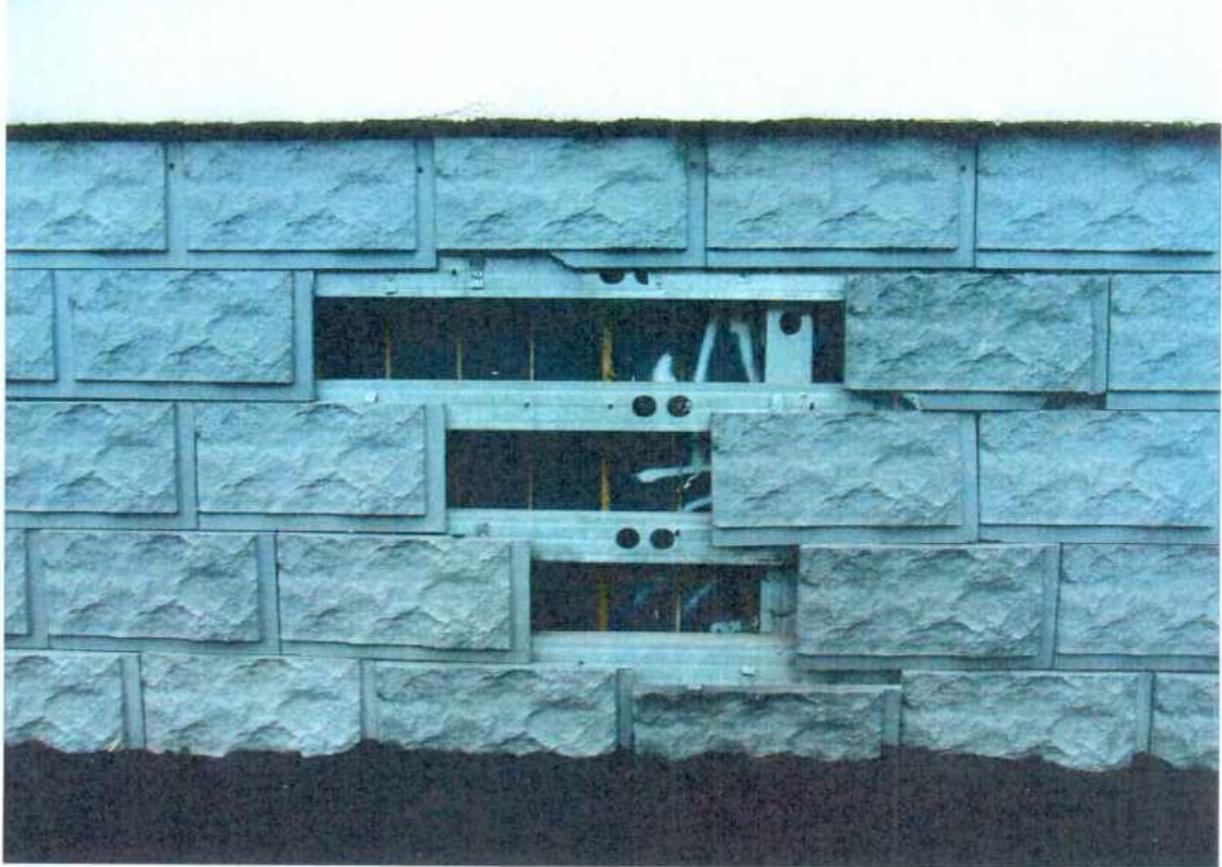
8.4 Облицовка цоколя фасада по оси «1» имеет места разрушения плит облицовки, цокольная часть не утеплена (смотри графическую часть, фото).

Фото 8: Фрагмент облицовки цоколя, отсутствие утепления

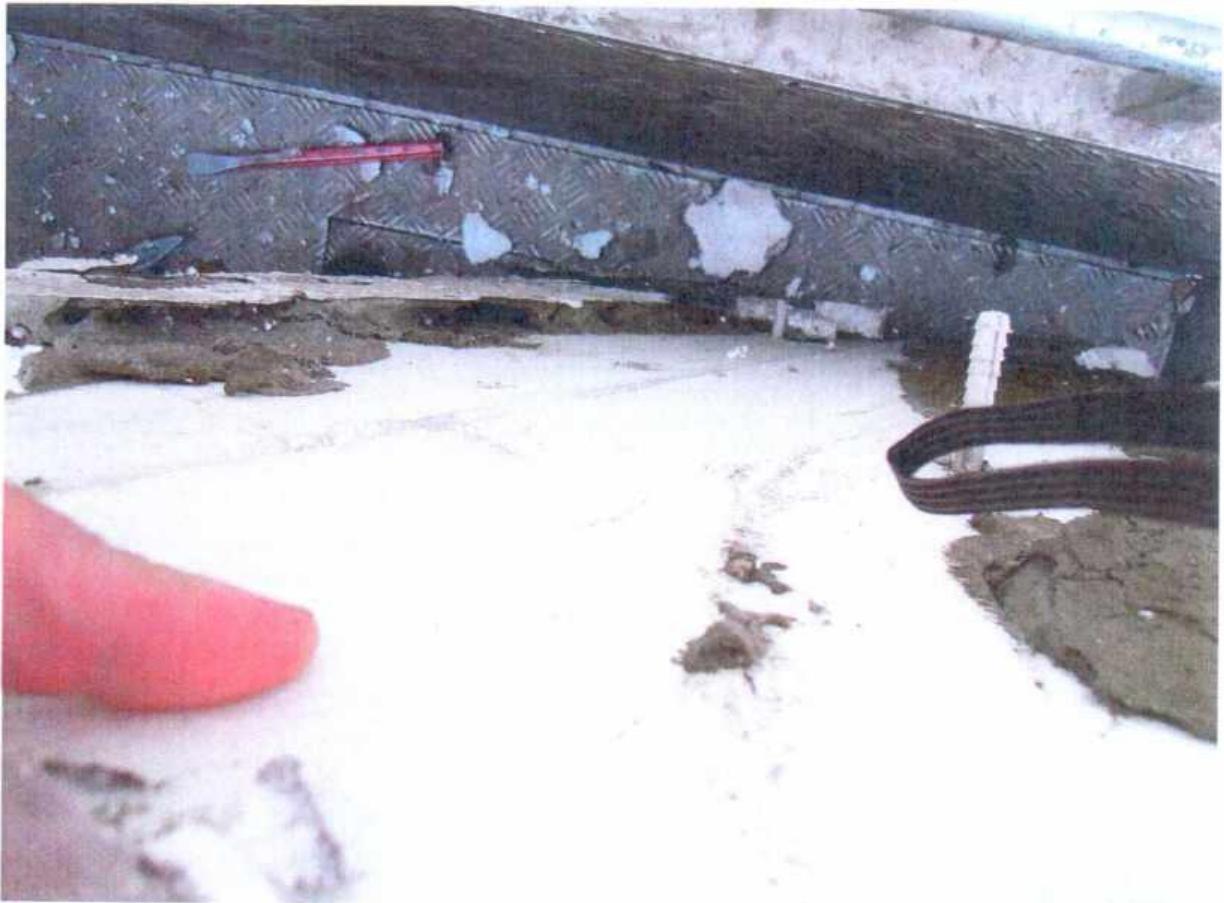
8.6 Стыки плит утеплителя из пенополистирола без червертей, имеют зазоры 3-5мм, что значительно снижает эффективность всей системы утепления фасадов (смотри графическую часть, фото).

Фото 10: Фрагмент плиты утеплителя в зоне вскрытия
