Май 2015г.
заказ № 2015-00707-00-0

ТЕХНИЧЕСКОЕ ЗАКЛЮЧЕНИЕ

о состоянии торцевых фасадов здания
по адресу:
Ясный проезд, дом 5А.

Заказчик: ГУП ДЕЗ района Южное Медведково.

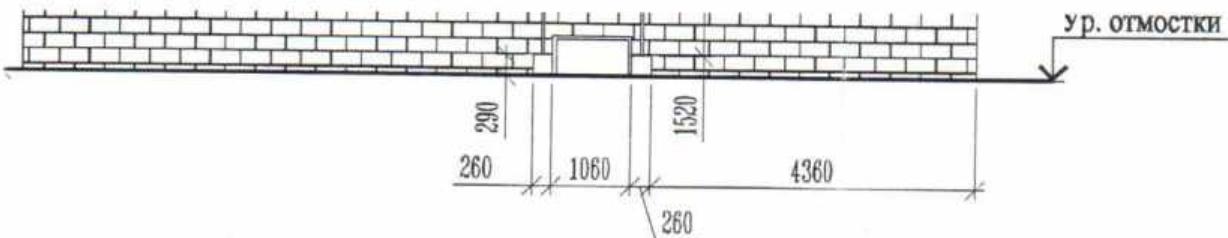
- 8.8 Крепления металлических оцинкованных отливов над цокольной частью выполнены не конструктивно, крепления выполнено непосредственно в толщу утеплителя (смотри графическую часть, фото).
- 8.9 Согласно ГОСТ 31937-2011 несущие и ограждающие наружные панели торцевых стен находятся в «работоспособном» техническом состоянии и требуют ремонта с заменой утепления и устранением выявленных дефектов указанных в данном техническом заключении по разработанному проекту.
- 8.10 До проведения ремонтных работ эксплуатирующей организацией необходимо выполнить комплекс охранных мероприятий (временного крепления) исключающих дальнейшее возможное и непрогнозируемое обрушение плит утепления, в габаритах обрушившегося участка и в уровне 12-13-го этажей фасада по оси «2».

Отлив из оцинкованной стали
с креплением к слою утеплителя
